## 1D - ETAT DES LIEUX PAYSAGER.

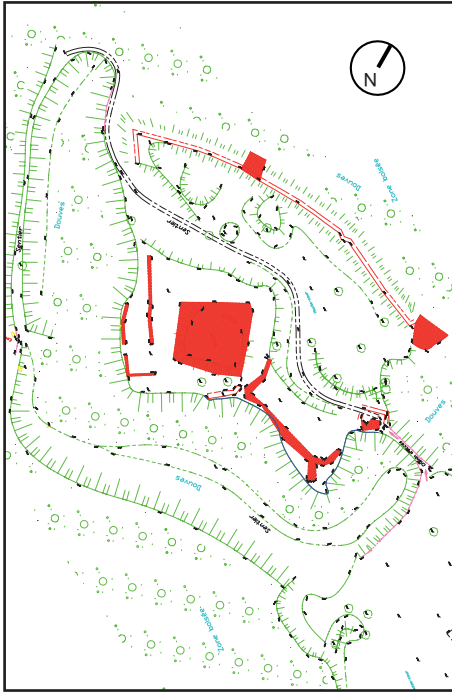
61. Extrait du relevé topographique de F. Bellanger

Les ruines du château de Montfort sur Risle, pendant longtemps cachées dans la forêt, réapparaissent depuis maintenant quelques années. Les photos aériennes récentes d'un château juché sur son coteau sont éloquentes. La construction au fil du temps a reçu un camouflage végétal. Les importants travaux de déboisement récents font émerger progressivement la forteresse.

Sur la plateforme principale et les basses-cours, la densité des arbres si elle empêche la lisibilité a permis la conservation des forts reliefs de terre mis en place pour la défense du château.

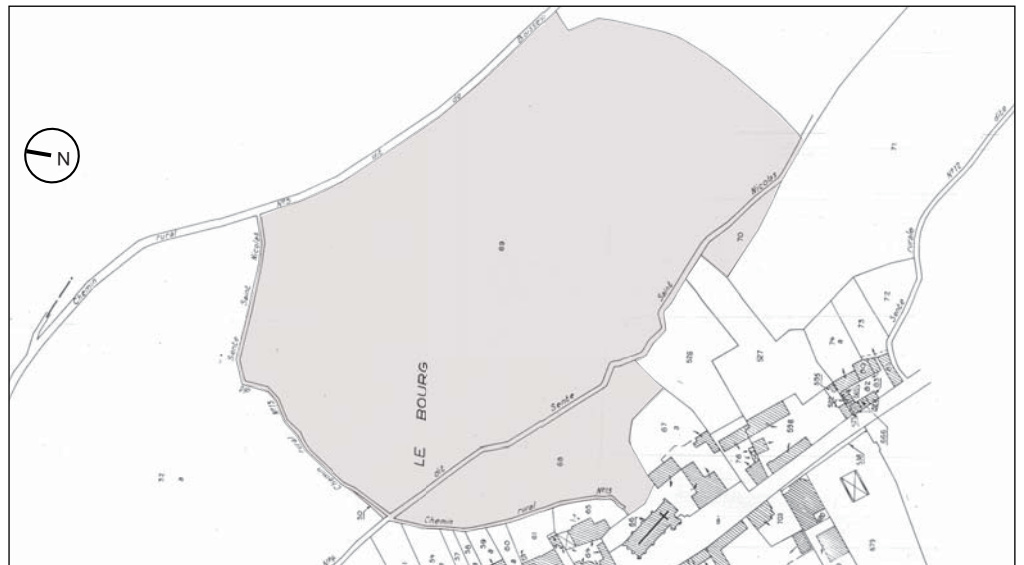
L'étude d'aménagement porte sur le terrain propriété de la commune (parcelles 50, 68, 69 et 70). Les plans anciens font référence à des traces d'ouvrages avancés notamment dans le champ au Nord (parcelle 32a) et à la « butte qui sonne ». Aujourd'hui ces ouvrages sont difficilement lisibles, le temps et l'occupation de l'homme ayant érodé leurs reliefs.

62. Extrait du cadastre de la commune
