## b- Analyse architecturale.

La place forte de Montfort-sur-Risle est un vaste site de 190m par 250m composé d'une plate-forme centrale entourée de douves et complétée de deux basses-cours au nord et au sud elles aussi entourées de fossés.

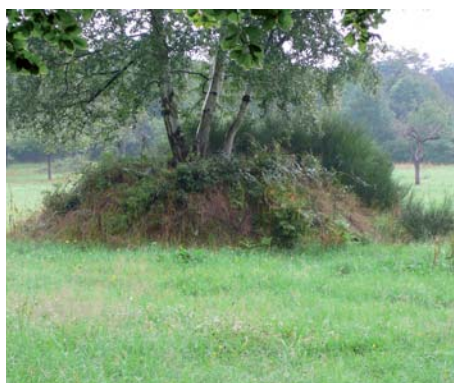
25. Vue de la «butte qui sonne», état actuel.

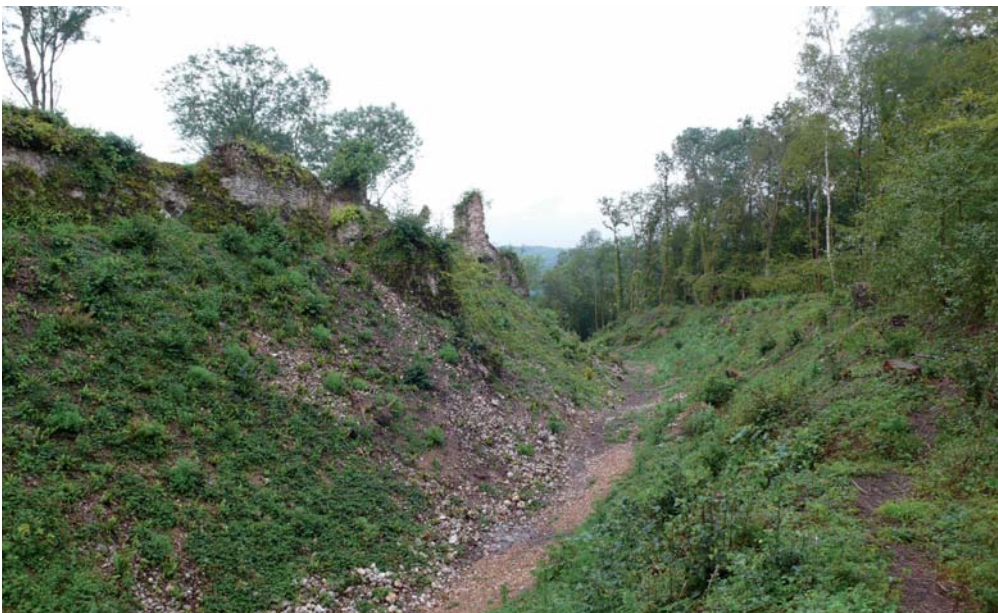
28. Vue des douves est. La profondeur est sensiblement diminuée par l'effondrement partiel de l'enceinte et de ses tours et par les remblais progressifs durant 8 siècles.
